**Plinthes en tôle**

# Dosteba

## Plinthes en tôle

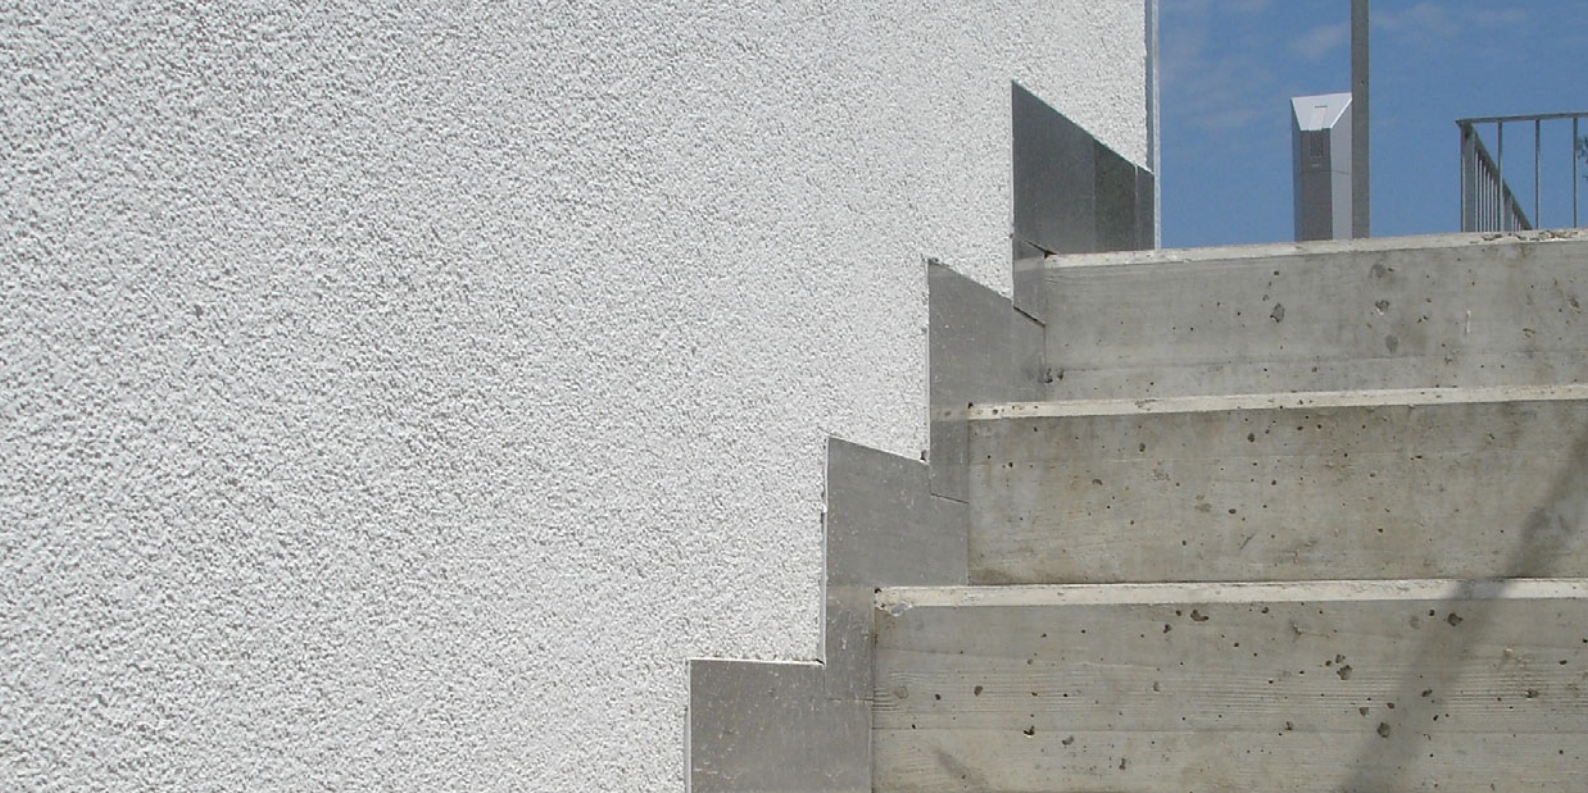
Les plinthes en tôle sont constituées par une plaque d'isolation en XPS travaillée mécaniquement avec une tôle coudée et collée en usine.

#### Qualités de tôle

- Acier chromé (A2) 0.5 mm
- Ugitop\* 0.5 mm
- Cuivre 0.55 mm
- Aluman 0.8 mm

#### Dimensions

- Epaisseurs: 60 - 300 mm
- Longueurs: 1250 mm
- Hauteurs tôle: 120 / 160 / 200 mm
- Hauteurs XPS: 200 / 300 / 340 mm

Les plinthes en tôle sont absolument sans de ponts thermique, étant donné que la tôle ne va pas jusqu'à la maçonnerie et qu'il n'y a pas de liaison mécanique.
